COMMUNE DE TREVES

Schéma Directeur d'Assainissement

Rapport Final

Mars 2004

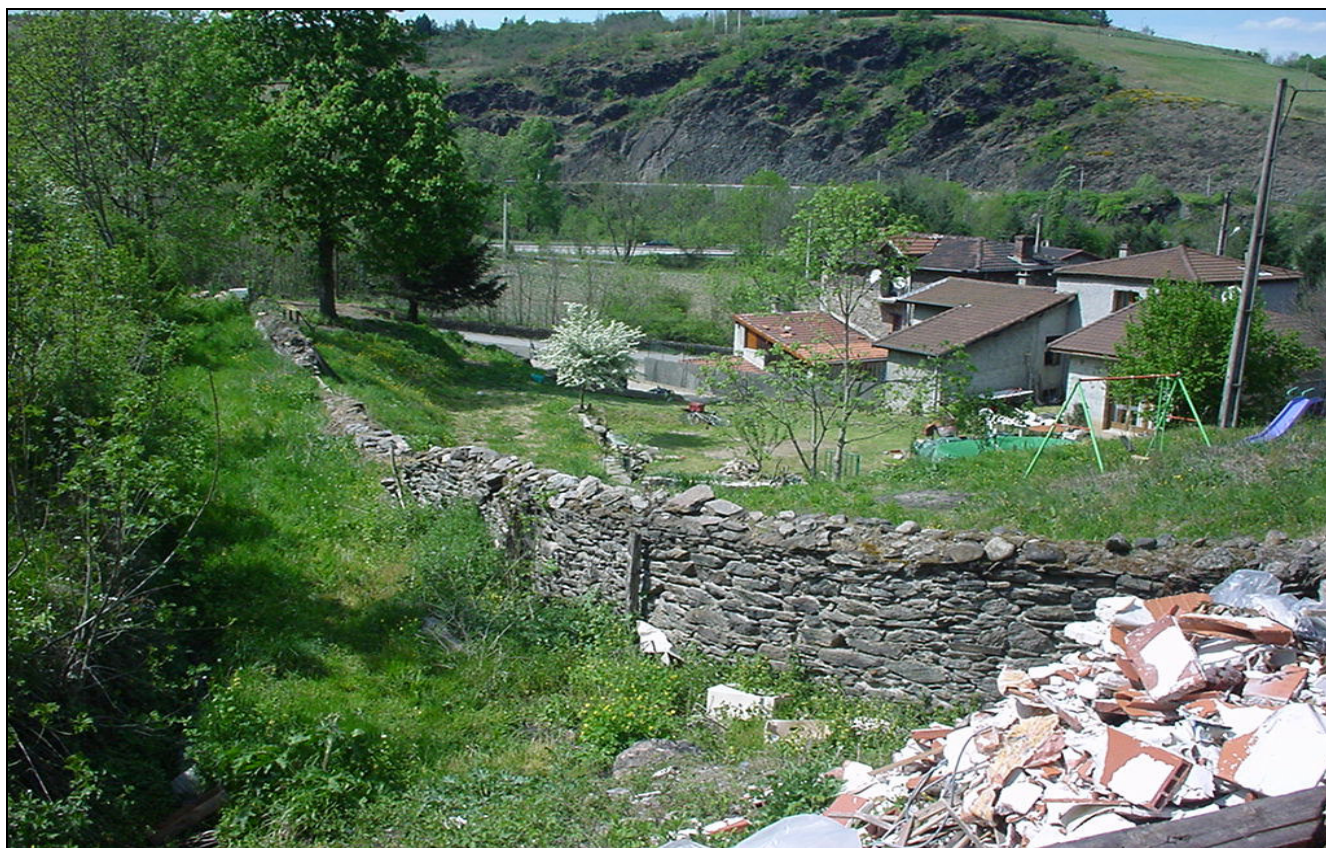
PASSAGE DU RUISSEAU EN DOMAINE PRIVE – PHOTO 1

Un mur en pierres sèches en partie écroulé sépare le chemin privé du propriétaire A (sur lequel coule le ruisseau) et la parcelle du propriétaire B. Les eaux de ruissellement peuvent donc rejoindre les parcelles en contrebas.

Considérant l'article 105 du Code Rural, « le propriétaire riverain d'un cours d'eau non domanial ne peut exécuter des travaux au-dessus de ce cours d'eau ou le joignant à la condition de ne pas préjudicier à l'écoulement et de ne causer aucun dommage aux propriétés voisines », l'écroulement du mur en pierres sèches délimitant le chemin privé du propriétaire A et la parcelle du propriétaire B, a provoqué une modification de l'écoulement des eaux du ruisseau.

Actuellement, il existe un doute sur la propriété du mur en pierres sèches (propriétaire A ou B). En tout état de cause, le propriétaire de ce mur (A ou B) voit donc sa responsabilité engagée et doit faire cesser les préjudices subis par le propriétaire C du fait de la modification de l'écoulement des eaux du ruisseau.

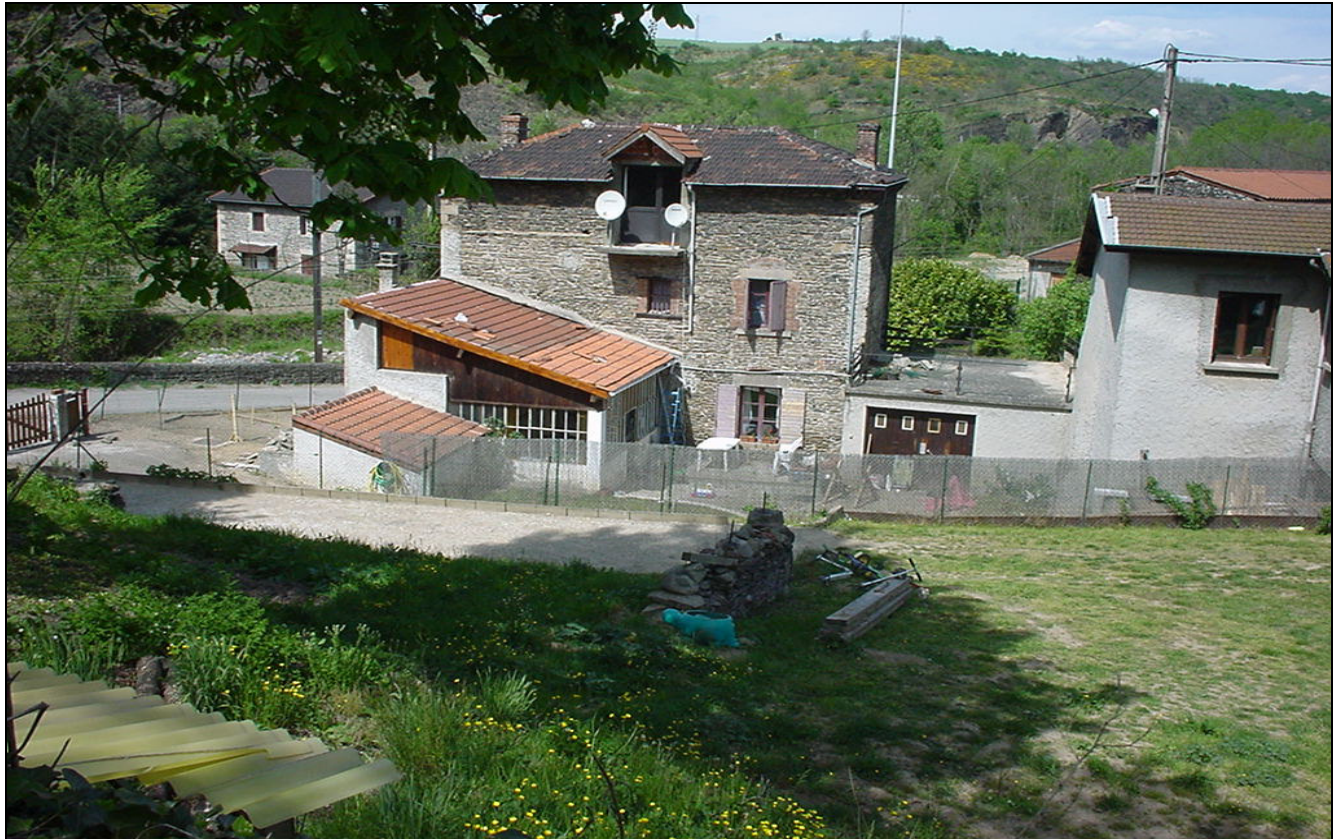
Les eaux de ruissellement traversent la parcelle du propriétaire B (habitation à droite) et rejoignent la parcelle du propriétaire C (habitation à gauche).

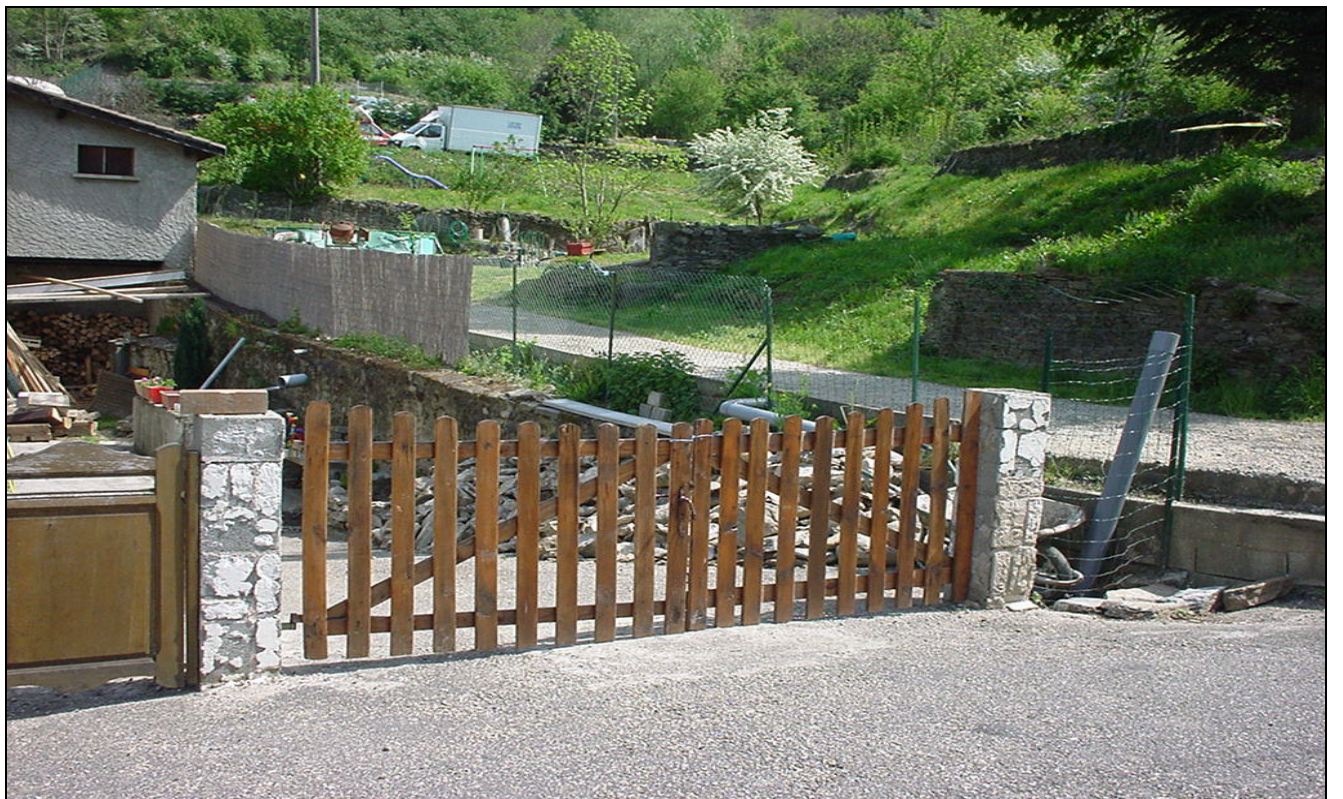
Les eaux de ruissellement passent par dessus le muret et arrivent dans la cour intérieure de la parcelle du propriétaire C.
